**MODIFICACIÓN DE PLAN REGULADOR COMUNAL DE PUCÓN
ADECUACIÓN Y APROBACIÓN**

**ETAPA 2: AJUSTE DIAGNÓSTICO COMUNAL- ANÁLISIS COMPARATIVO PROPUESTA ANTEPROYECTO
MODIFICACIÓN PLAN REGULADOR COMUNAL**

LICITACION PUBLICA ID: 660-16-LQ19

15 ABRIL 2020

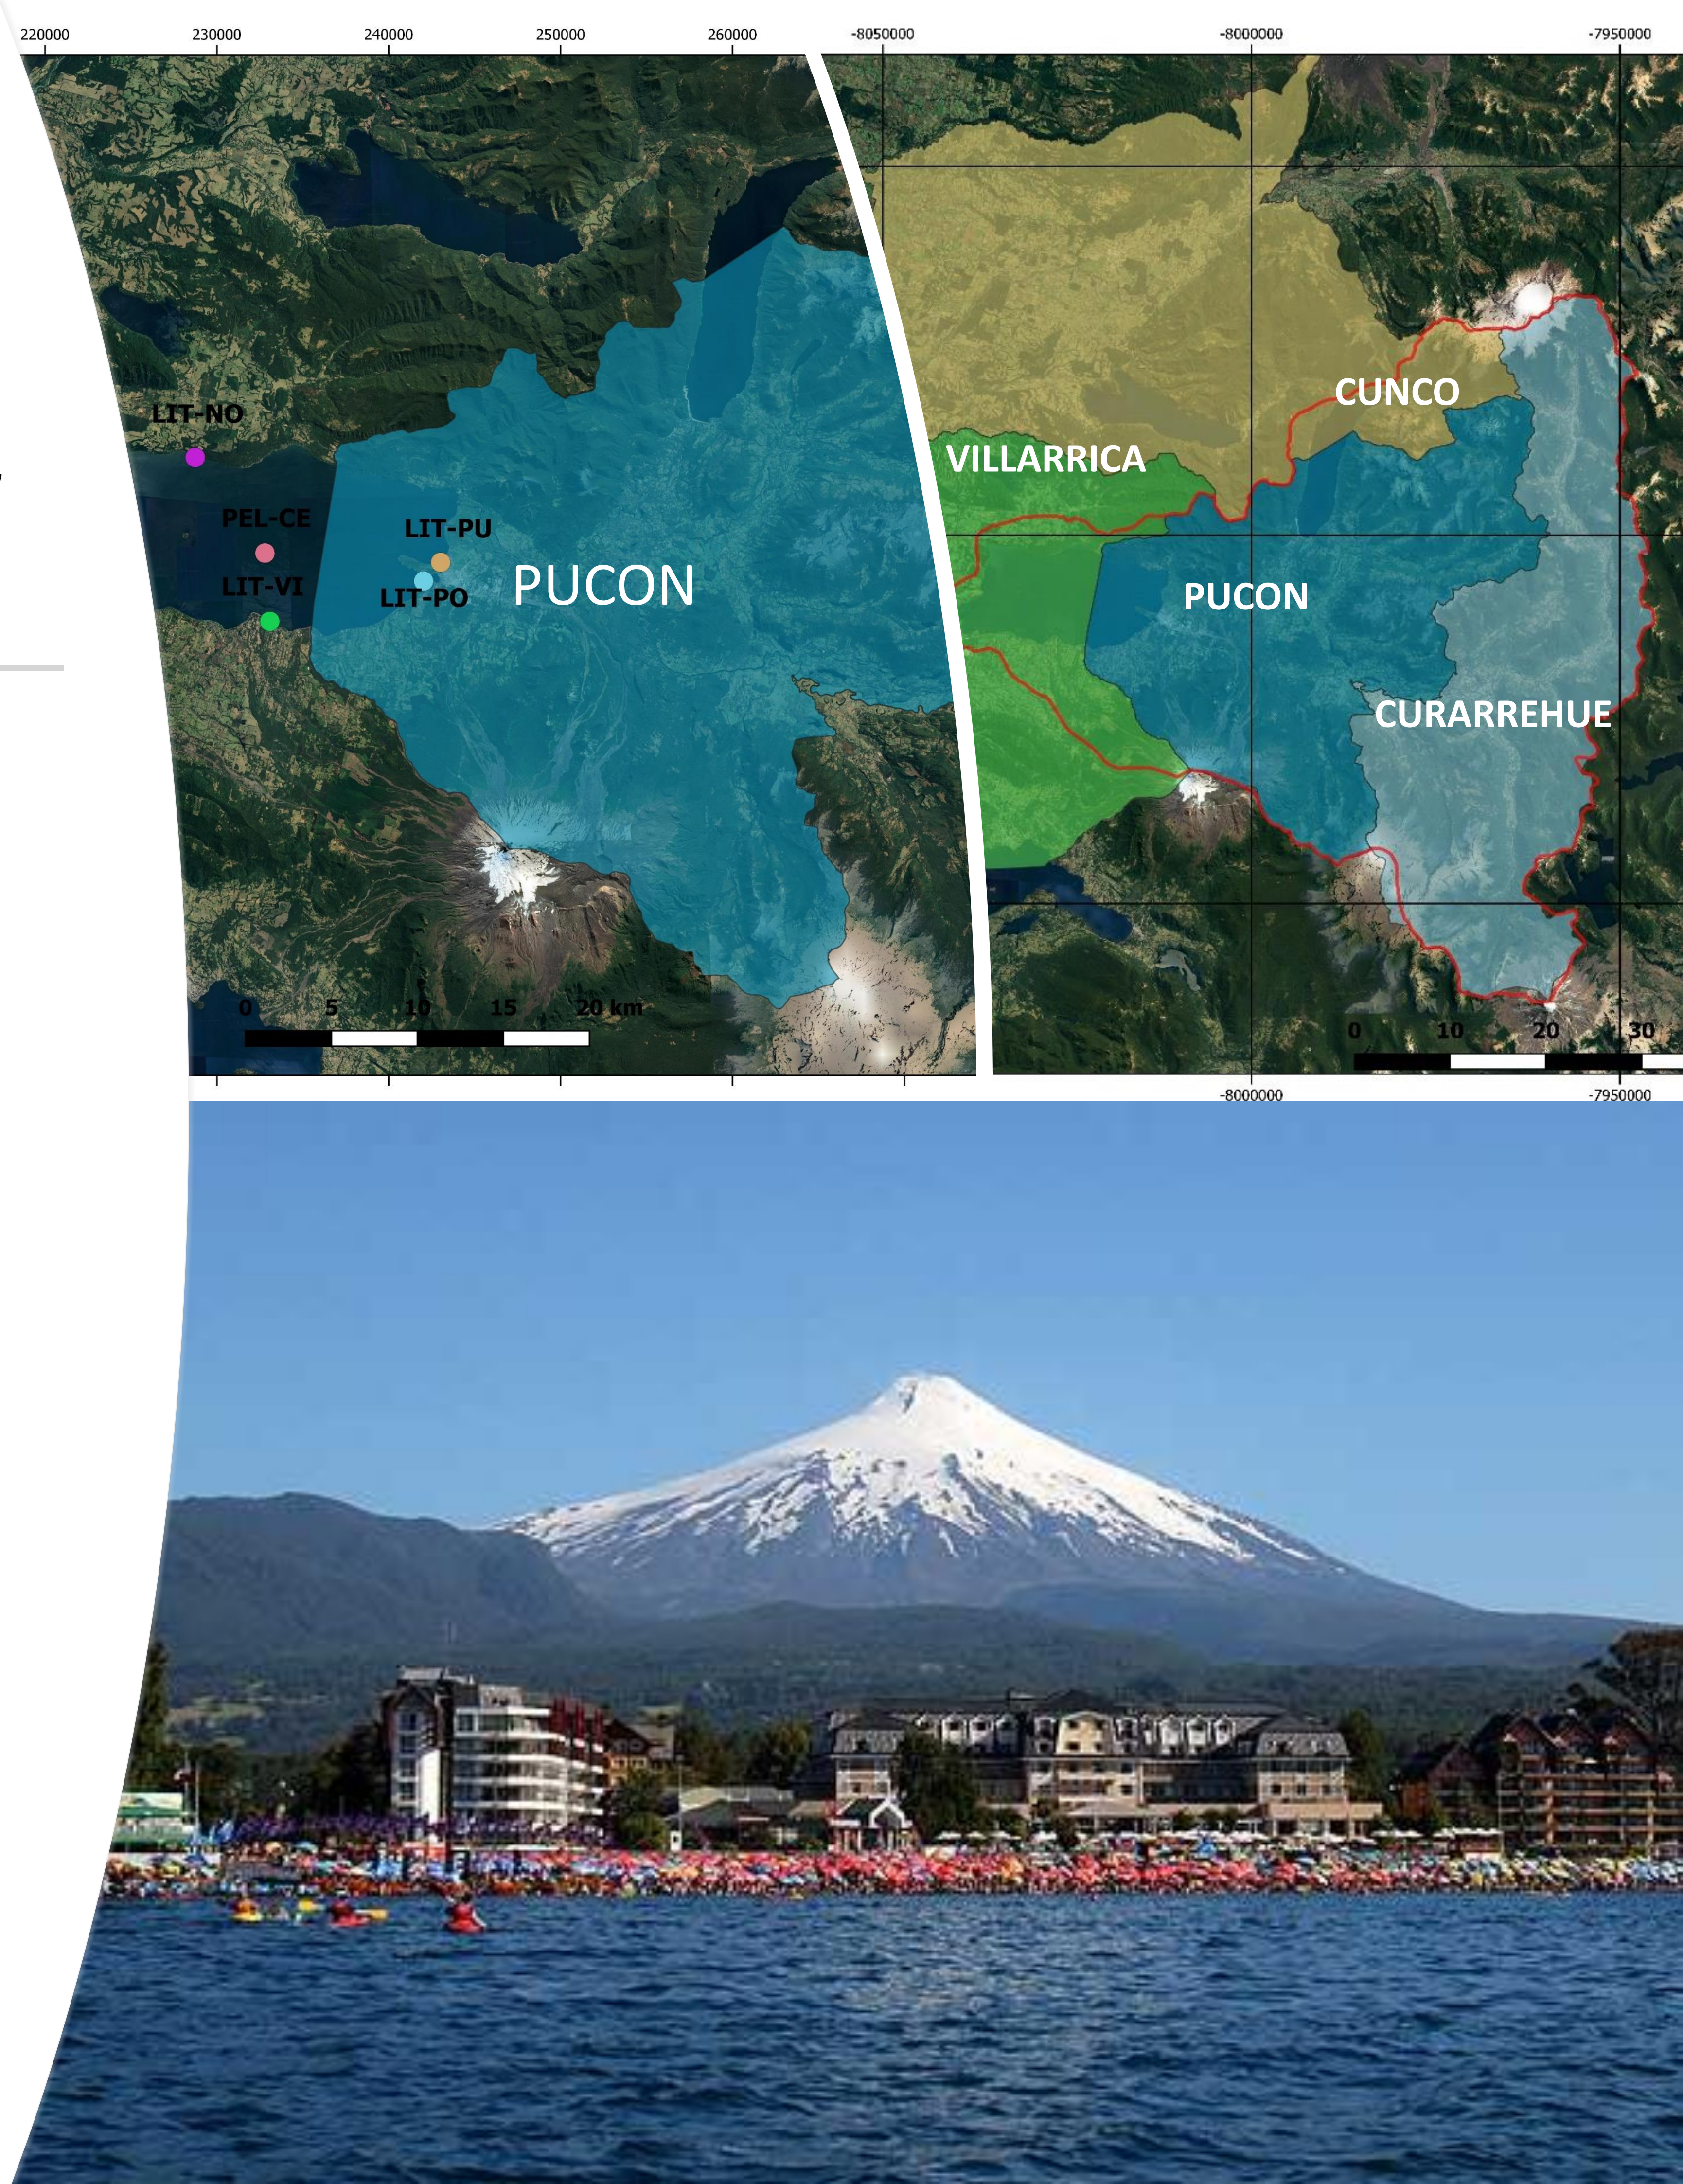
EL SISTEMA ECOLOGICO-URBANO
MULTI ESCALA

INTEGRADO
POR AREAS NATURALES, SEMI
NATURALES Y ARTIFICIALES

INTERCONECTADOS POR EJES
AMBIENTALES RIOS, ESTEROS,
QUEBRADAS Y VIAS ARBOLADAS

ESTE SISTEMA ES EL SOPORTE DE VIDA Y
ECOLOGICO DE LA CIUDAD DE PUCON

EL CUAL PROVEE UNA SERIE DE SERVICIOS
AMBIENTALES VITALES PARA EL
BIENESTAR Y LA SALUD DE LA POBLACION

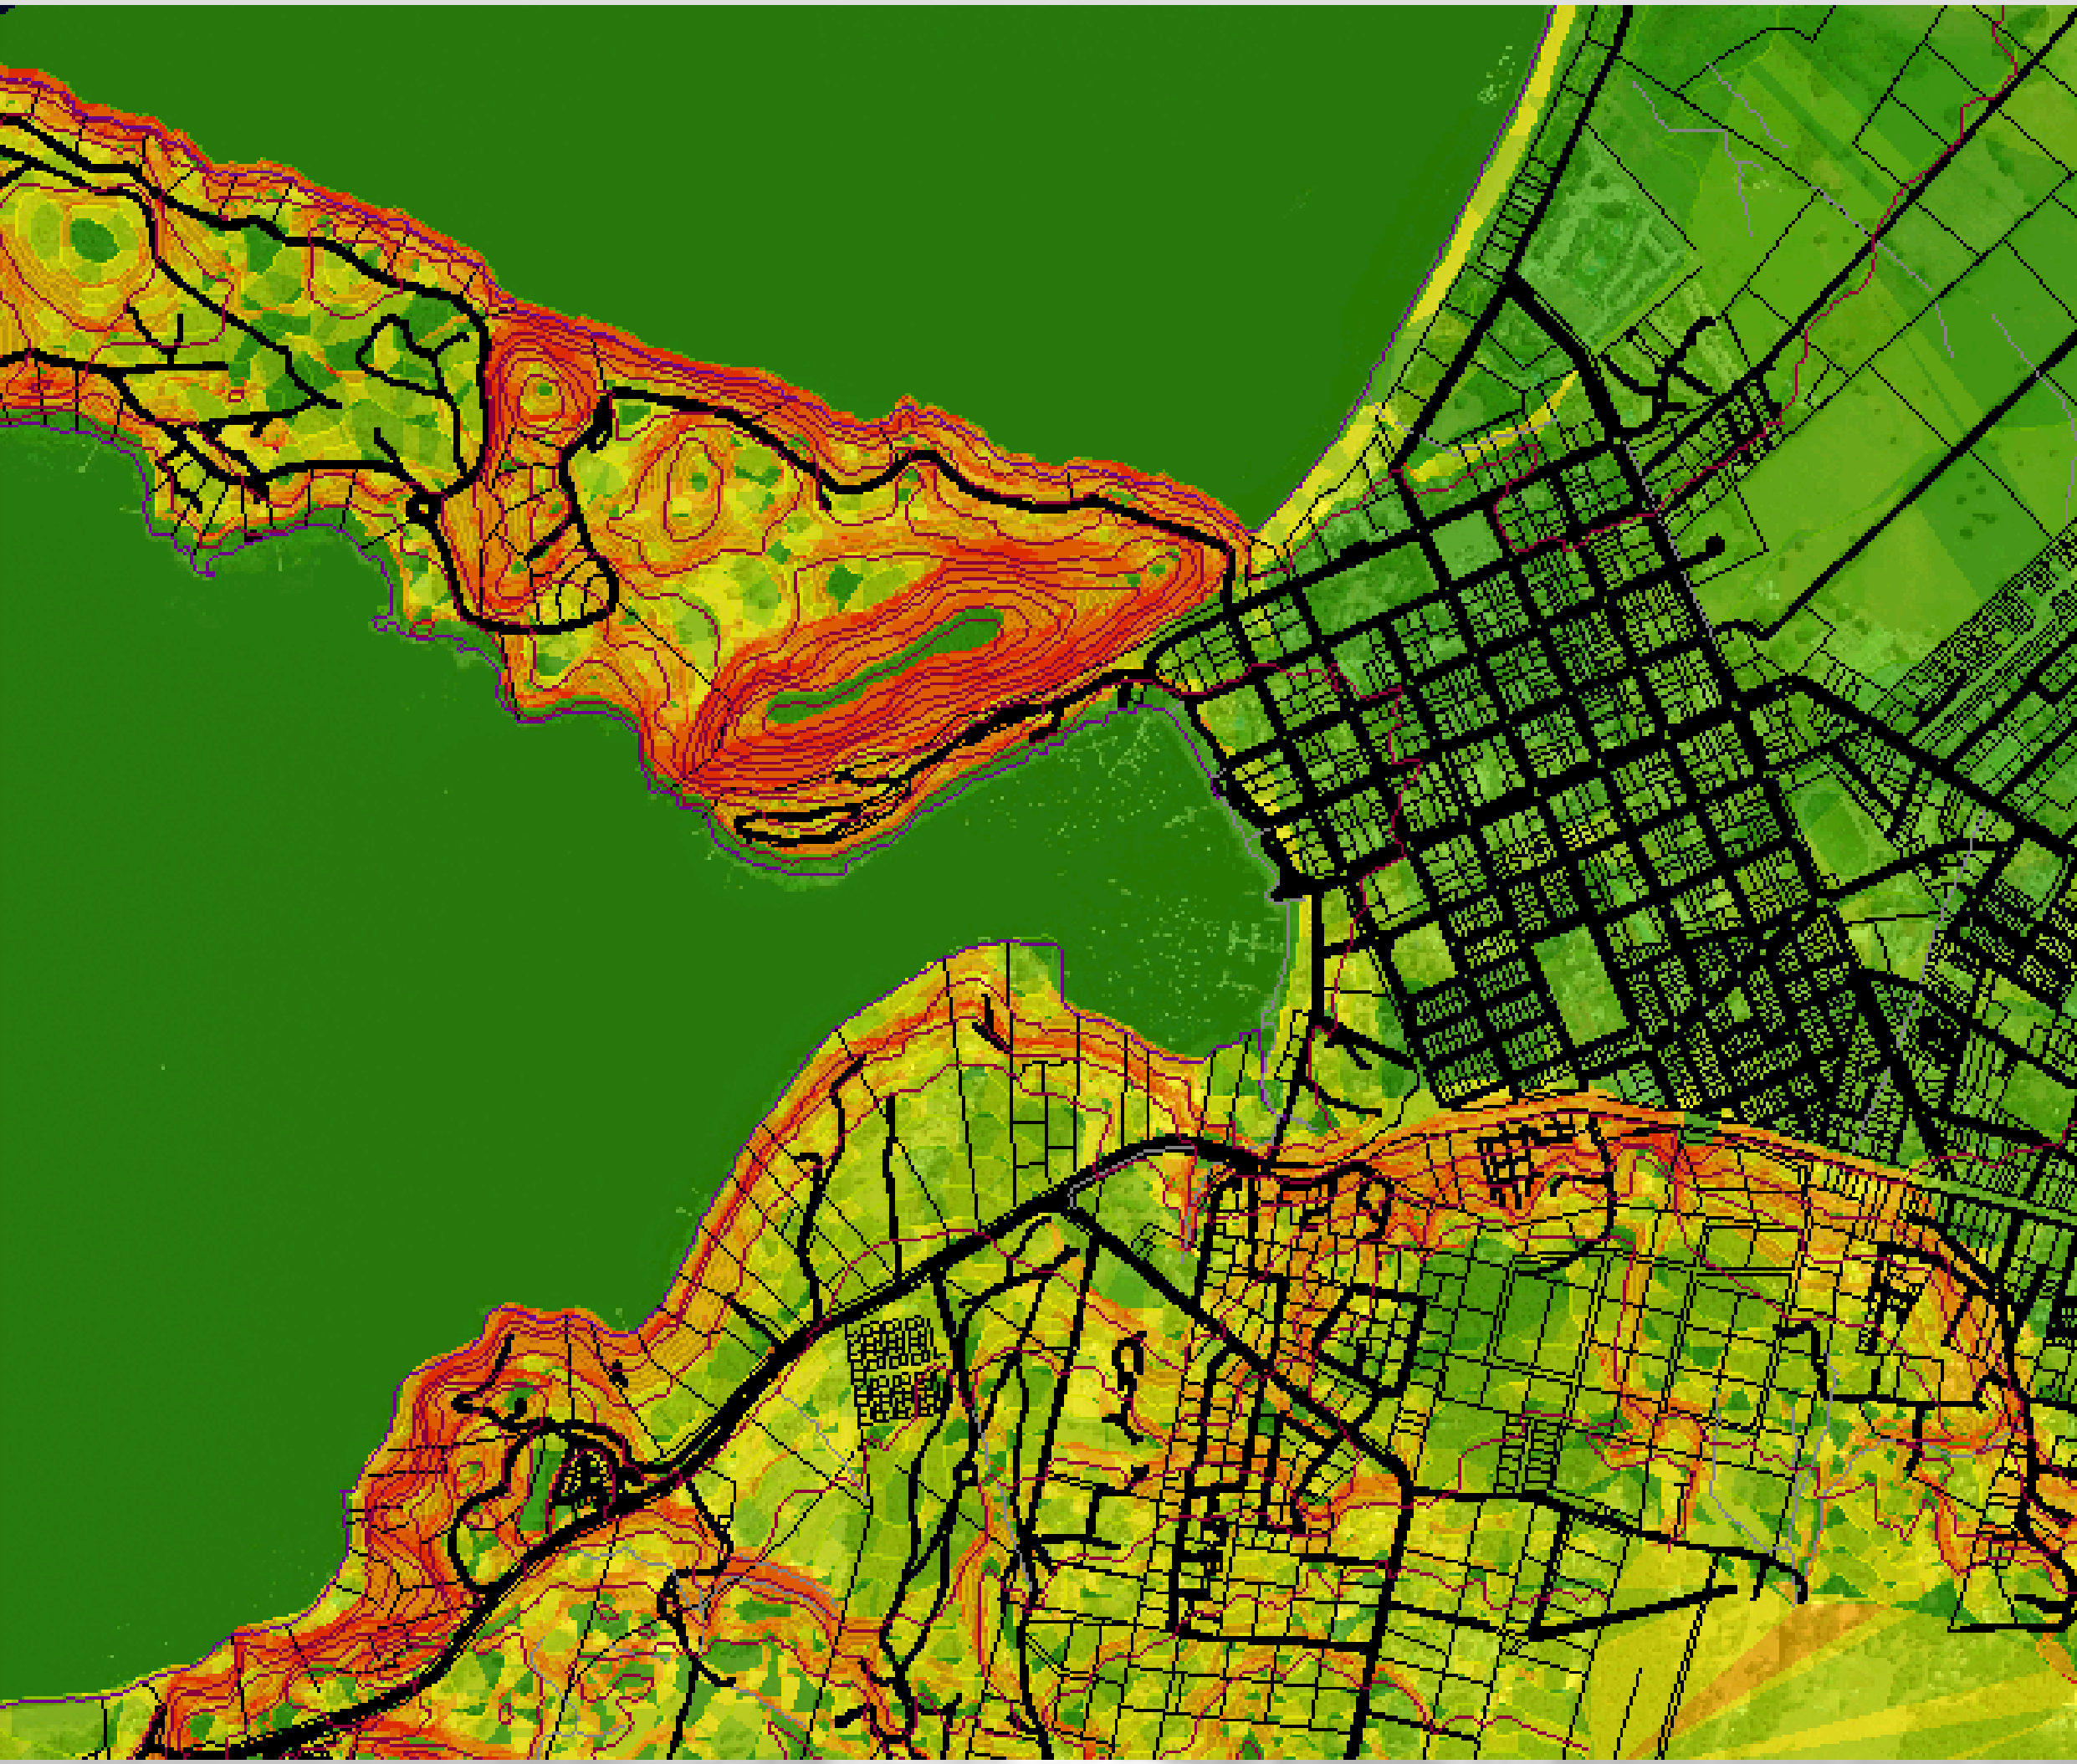
Metodología áreas de Riesgo Remociones en Masa

- Antecedentes
- Modelo de pendientes
- Unidades geológicas
- Intervención

Fotografía 6 Sectores de Pucón con laderas en pendientes mayores a 35°(obtención propia)
