Capítulo III

EL SOPORTE FÍSICO DEL TERRITORIO COMUNAL

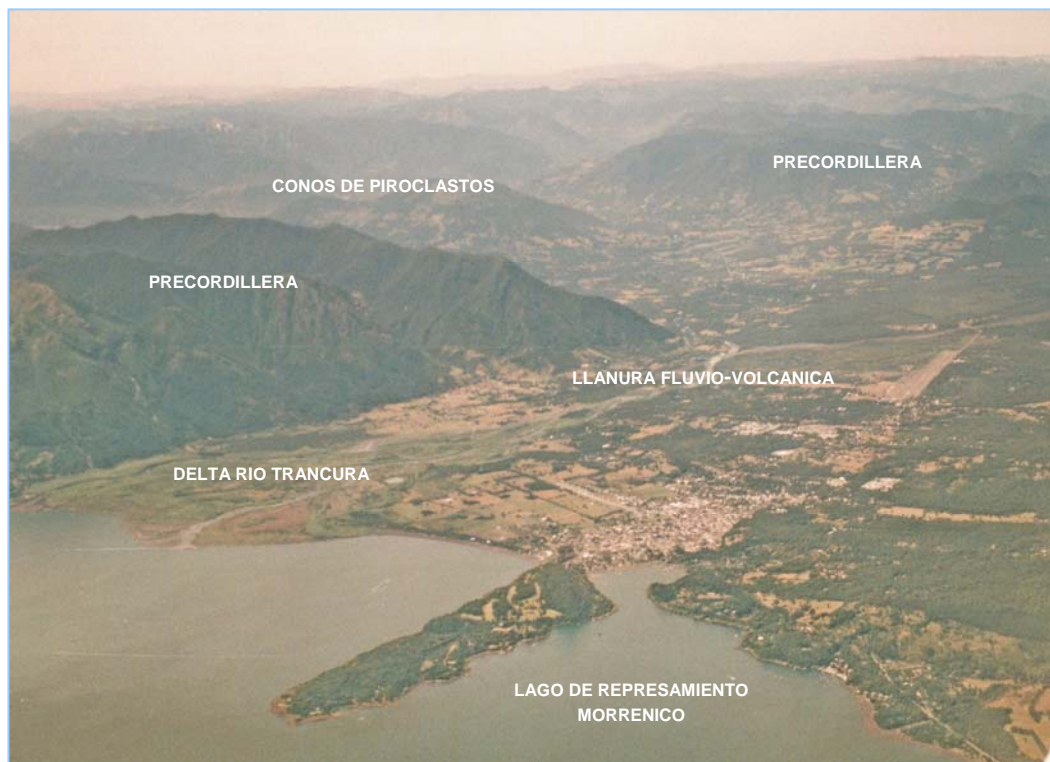
VISTA DE LA DEPRESIÓN CON SEDIMENTACIÓN LAHÁRICA SOBRE LA CUAL SE EMPLAZA LA LOCALIDAD DE PUCÓN, RODEADA DE CORDONES PREANDINOS AISLADOS, DE CARÁCTER SEDIMENTARIO

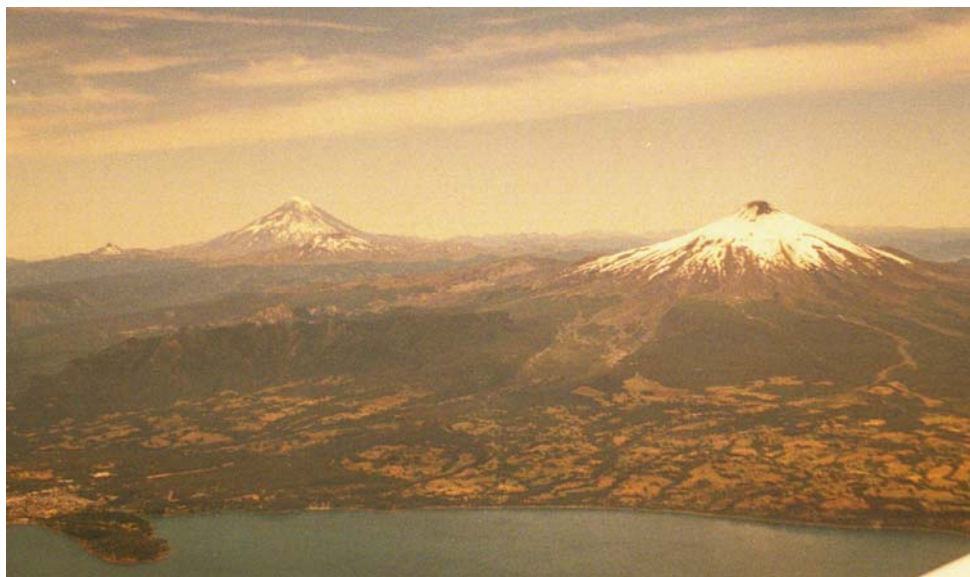
VISTA VOLCÁN VILLARRICA: AL FONDO EL VOLCÁN QUETRUPILLAN

La cordillera es muy disimétrica, no presentando escalonamientos, aunque si algunas sierras y cordilleras transversales, como los Nevados de Caburgua, dispuestos en eje SW – NE, al NE de Pucón. De igual manera se ubica el principal centro volcánico del área, el Villarrica de 2.840 msnm y hacia el sureste, el volcán Quetrupillán de 2.360 msnm.

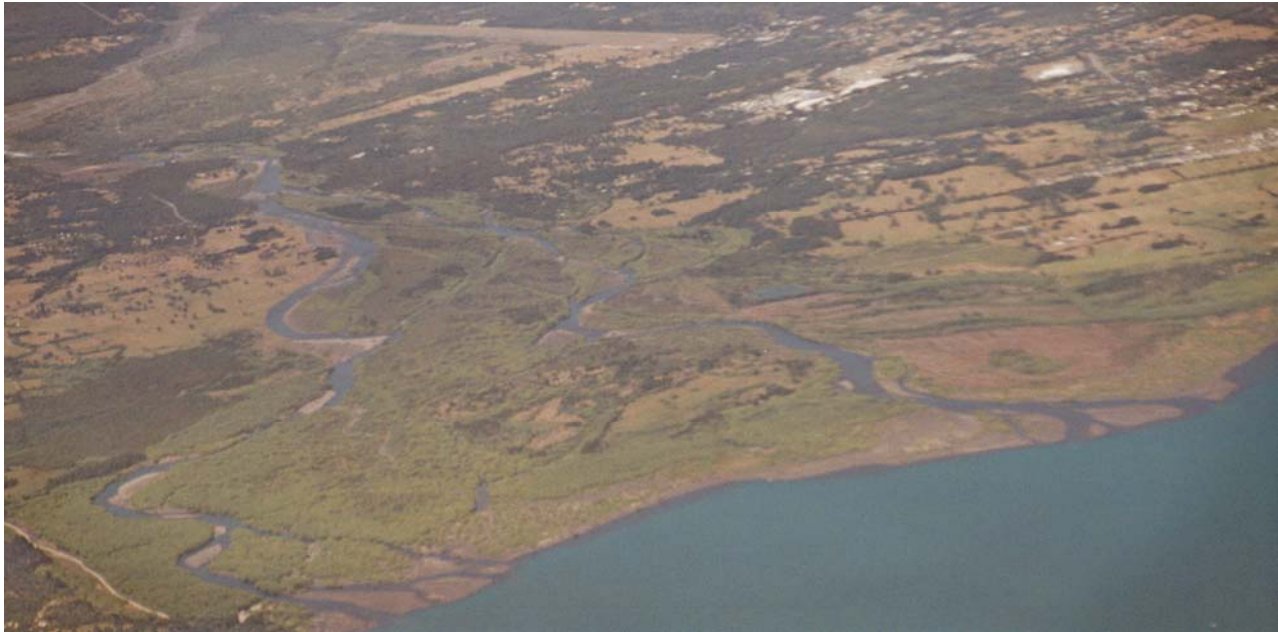
DELTA RIO TRANCURA

Desde 1944 el delta ha tenido una propagación de a lo menos 500 m hacia el oeste, así como también se ha ensanchado en más de 500 m hacia el sur y en unos 700 m hacia el norte. Del mismo modo, la parte norte de la caja del valle que, originalmente comprendía una entrada del lago Villarrica en 1944, paulatinamente fue siendo rellenada por aportes sedimentarios hasta fines de la década de los 70, tras lo cual el sector fue atravesado por una nueva rama del río Trancura, de orientación noroeste. El aporte sedimentario tras dichas erupciones debió decrecer notablemente, en forma exponencial, hasta que el río y sus afluentes recobraran su perfil de equilibrio.

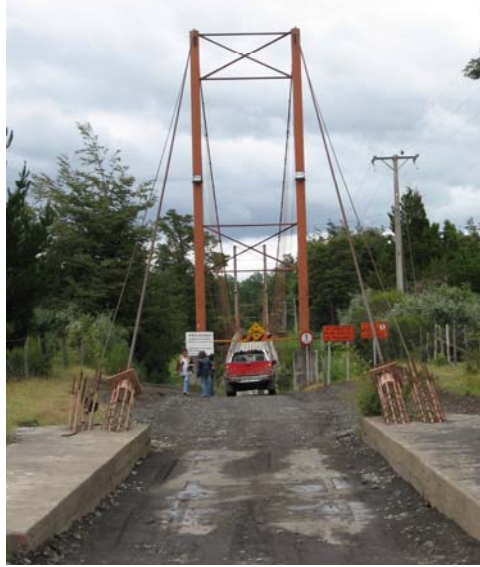
Pasarela

Marcas Visuales: Se reconocen como marca visual de mayor importancia y notoriedad la pasarela ubicada en la localidad de Quelhue, si bien estéticamente no es gran aporte, deja de ser negativo desde el punto de vista social.

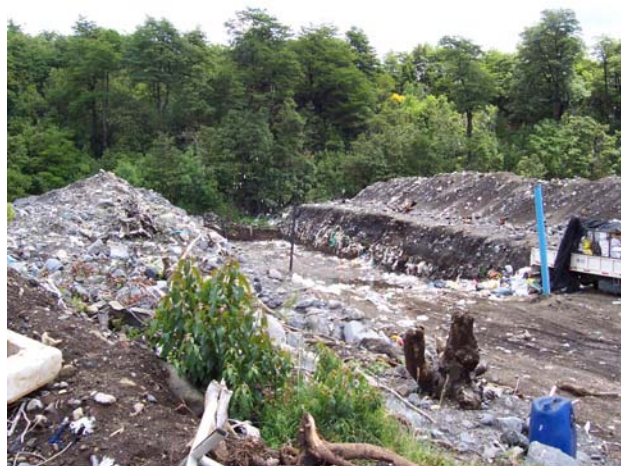
Vertedero municipal

Áreas de Alteración Mayor: La comuna no presenta alteraciones mayores, a nivel global y de fuerte impacto, pero si podemos encontrar la presencia de un vertedero que de no mediar una buena mantención podría tornarse en un área importante de alteración mayor.

Se localiza a 17 km. de Pucón, a 2 km. desde el camino internacional, sector de Los Nevados. Tiene una superficie total de 40 há, donde solo tres de ellas están siendo utilizadas actualmente. Recibe 1.041 toneladas mensuales y atiende una población aproximada de 8.160 habitantes urbanos y 2.500 habitantes rurales. Se encuentra adyacente los terrenos de Mónica Sabugal. Según fuente proveniente de la Universidad de la Frontera, se encuentran también aledaños a la comunidad indígena de Julian Collinao³²

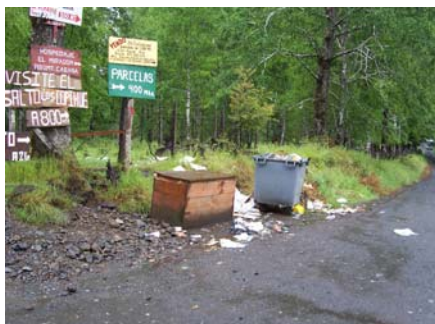
Ojos del Caburga, Dic.2006.

Los contenedores del espacio rural son de madera y tienen una capacidad aproximada de 3m³. Son dispuestos a cada 50 a 200 metros lineales, en cada una de las localidades rurales.³¹

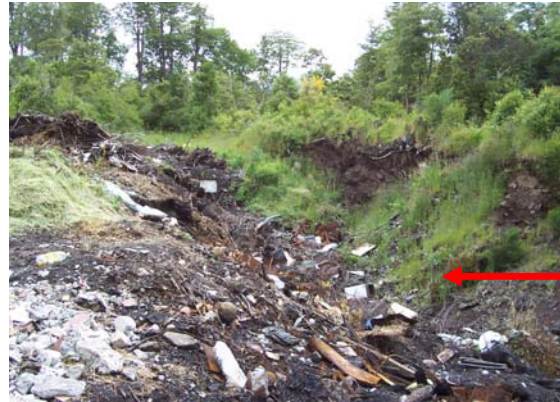
Imagen: Sitio de disposición de residuos orgánicos vegetales, provenientes principalmente de podas y reparaciones de áreas verdes. Vertedero Pucón, Dic 2006.

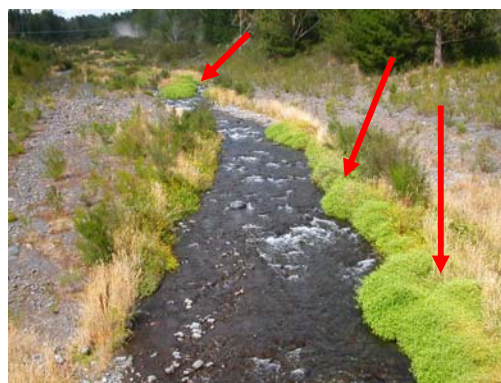
Proliferación de algas y vegetación acuática. Estero Correntoso, Enero, 2006.

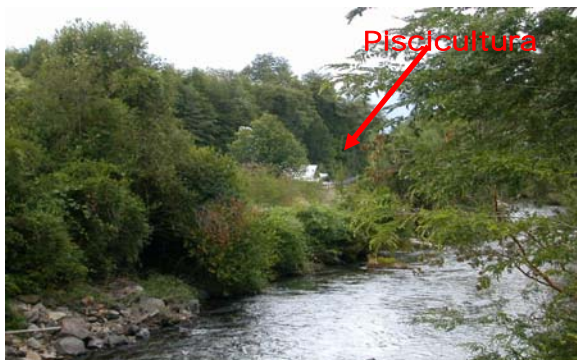
Impacto visual de una piscicultura sobre el paisaje ribereño, río Carhuello. Sector de Carhuello, Diciembre de 2006.
